2008年1月25日

東京急行電鉄株式会社

## 田園都市線レール不具合の原因および対策について

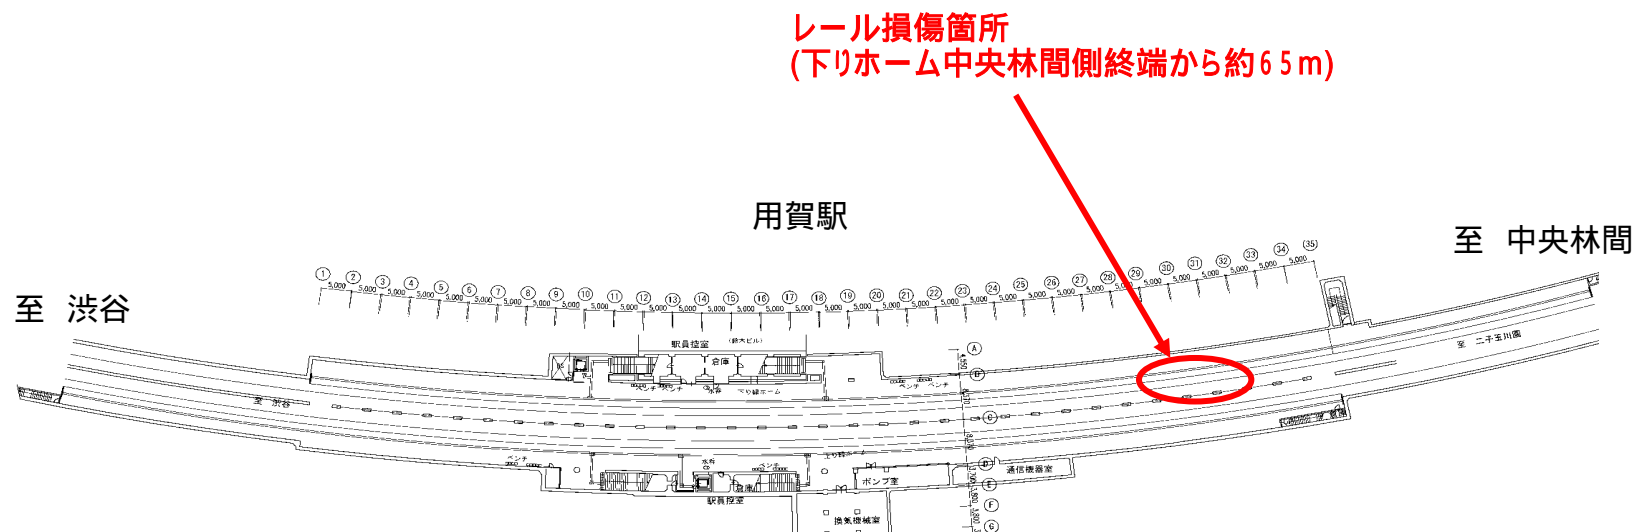
ホーム階全体平面図

レール損傷箇所  
(下りホーム中央林間側終端から約65m)

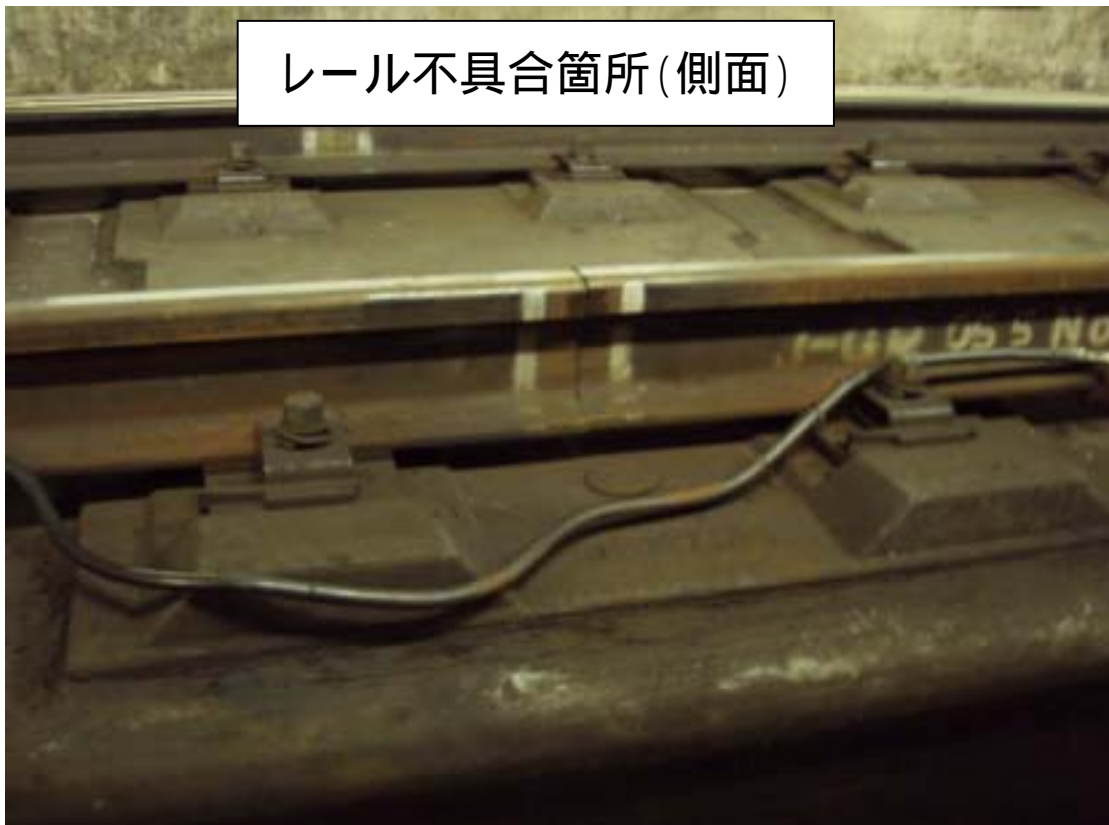
レール不具合箇所(側面)

1. 発生日時 2008年1月24日(木)20時00分ごろ
2. 発生場所 田園都市線用賀駅の下り線レール(中央林間側から3~4両目付近)  
(所在地:東京都世田谷区用賀2-39)
3. 状 況  
20時00分ごろ、田園都市線用賀駅に差しかかった中央林間行きの下り列車(各駅停車)が停止信号を受け、停止しました。確認したところ、前方のレール溶接部分に約3~4mmの隙間が空いているために、信号が流れない状態となっていることが判明しました。その後、応急措置によりレールをつないで信号が流れるようにして、21時41分ごろに全列車各駅停車で運転を再開しました。
4. 原 因  
当該レールの溶接部分に施工不良が認められました。
5. 対 策  
24日(木)の営業運転については、応急措置として、レールをつないで信号が流れるようにした後、隙間がそれ以上開かないように補強を行いました。また当該箇所については、時速25kmの徐行運転を行いました。  
なお終電後に当該部分のレールを交換し、本日は始発から通常どおり運行しています。  
また、当該箇所と同一条件で施工したレール溶接箇所については、本日始発までに同様の不具合がないか点検し、異常のないことを確認しております。

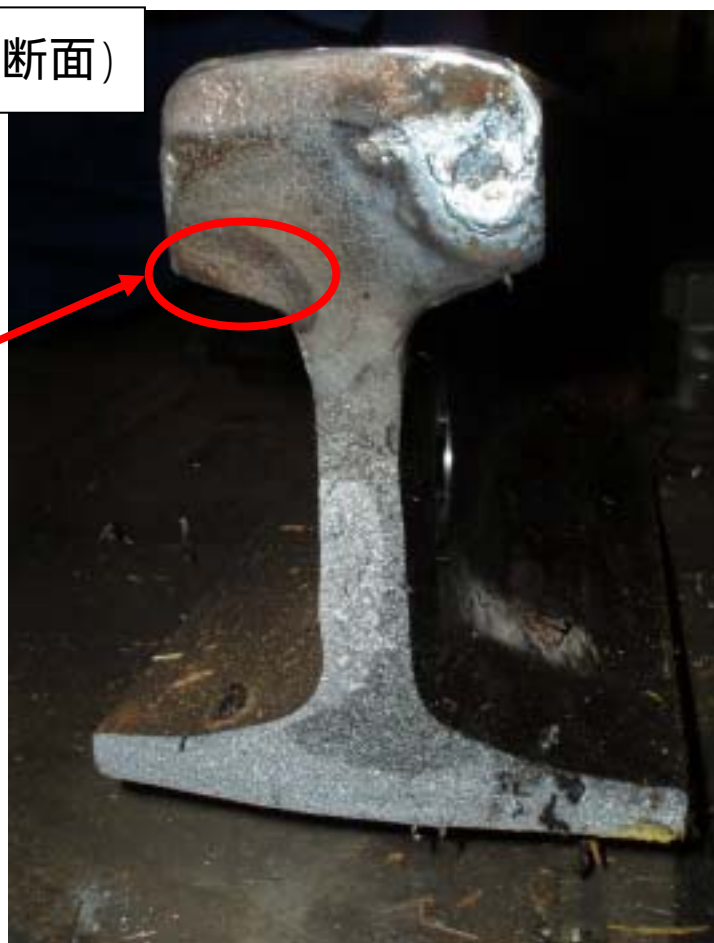
レール不具合箇所(断面)

施工不良箇所

レールとレールをつなげる為、炎でレール温度を一時的に上げますが、その炎の位置がずれていたことにより、接合面が未接合となった。
