東横線元住吉駅構内における列車衝突事故を受けた、降雪期の安全輸送確保の取り組みについて

【参考】事故の概要

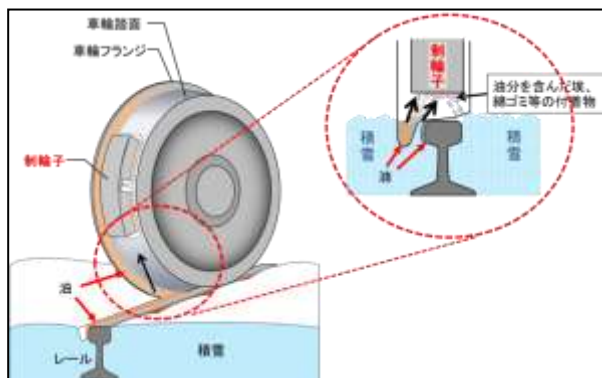
- (1) 発生日時 2014年2月15日(土)0時30分頃
- (2) 場 所 東横線元住吉駅構内(下り・2番ホーム)
- (3) 概 要 元住吉駅でホームを過走し停車していた各駅停車(渋谷発、元町・中華街行き8両編成)に、後続の各駅停車(渋谷発、元町・中華街行き8両編成)が非常ブレーキを使用したにもかかわらず、十分なブレーキ力が得られず衝突。
- (4) 原因の推測 事故発生時に車輪に接するほどの積雪量があったこと、また、普段から曲線区間におけるせり上がり抑制および騒音防止のためにレール肩部に塗布している油分が、車輪フランジおよび制輪子周囲に付着していたことが認められた。これらの客観的な状況を踏まえ、走行中の車輪が線路内の積雪を巻き込んだ際に、車輪フランジおよび制輪子周囲の油分とともに、車輪踏面および制輪子へ油と雪の混合物が液状となって供給され、これにより事故時の制輪子は摩擦力が著しく低下した状態となり、非常ブレーキ距離の延伸に至ったものと推測します。

ブレーキ力が著しく低下した原因の可能性

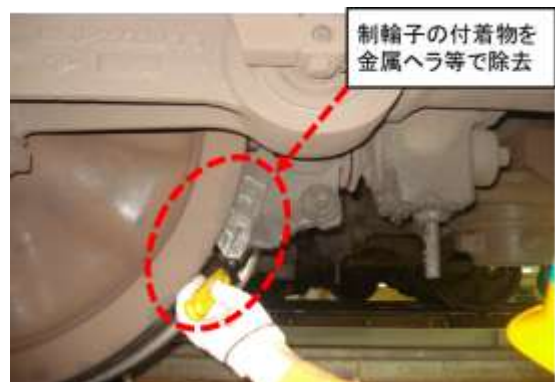
制輪子の付着物（油分を含む塵埃）を除去することにより、車輪踏面と制輪子への油分の介入を抑制することができるため、事故車両よりブレーキ力が低下することがないものと考えます。

制輪子付着物の除去

① 約3カ月に1回制輪子付着物を除去します。

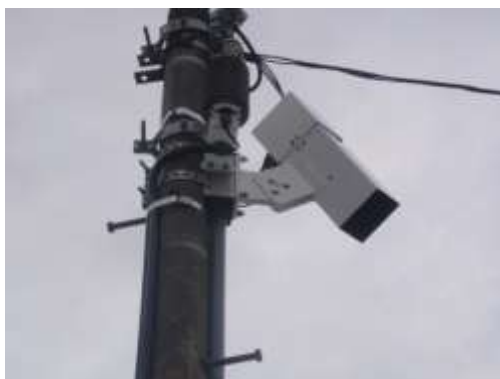
積雪計

外部気象会社からの降雪予報の把握とともに、東急線沿線 8 カ所に積雪計を新設し、監視カメラも併設することで、運輸司令所において積雪状況をリアルタイムに把握します。

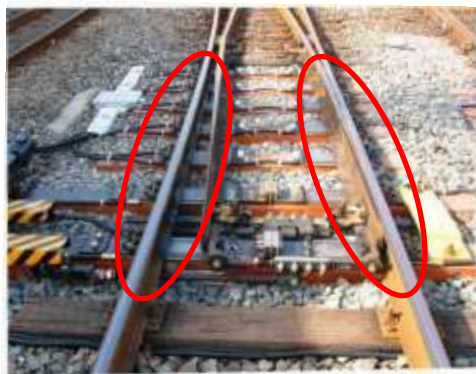
分岐器の電気融雪器

(赤線部分の枕木上にヒーターを設置し、雪を融かす)

地下区間等を除く本線の全ての分岐器に融雪器（電気ヒーター）を設置しており、レールを温めて雪を溶かします。また、係員による除雪作業も実施します。
