平成18年7月13日

東京急行電鉄株式会社

田園都市線車両の車体接触痕に関する調査結果について

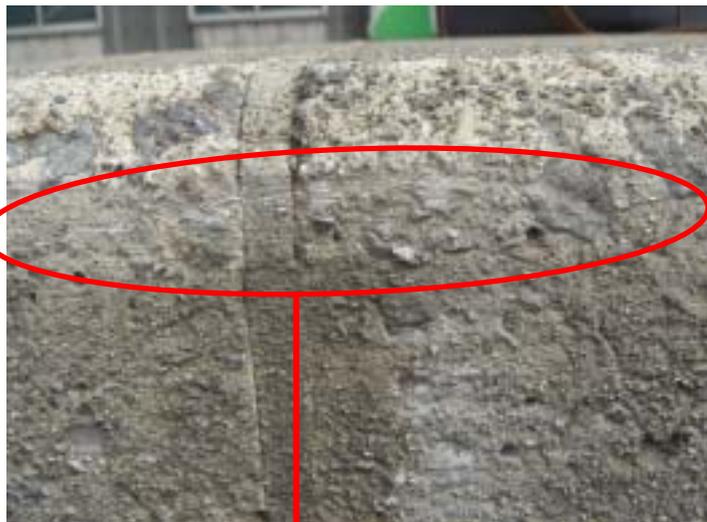
車体接触痕発見以降、車両や施設についての調査を実施いたしました。29日の発表後の調査過程で、念のため6月27日以前の保線作業記録などについても調査したところ、梶が谷駅2番線ホームの笠石の一部に、車両と接触してできたものと思われる傷が6月27日に発見されていたことが判明しました。

接触した痕

当該ホーム部分の線路の傾きは既に修正しておりますが、原因を特定できるまでの間、当該ホームを走行する際は、制限速度から約30パーセント減速した運転を継続します。

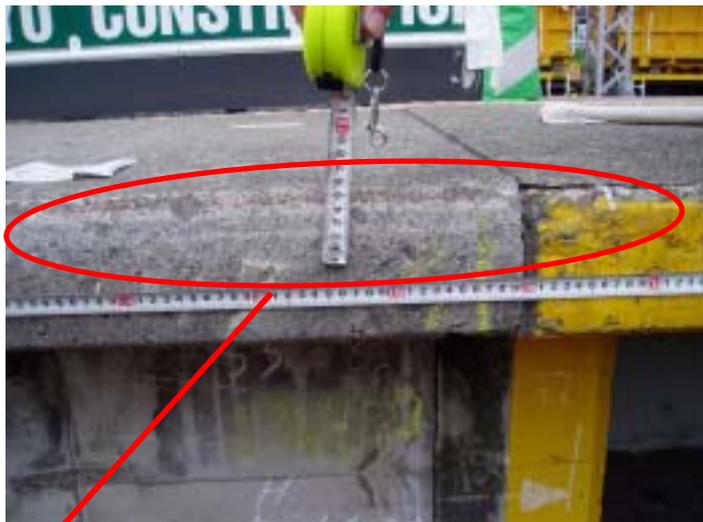
当該ホーム部分の線路状態を調査した結果、線路の傾きが不足していたことが判明しました。このことが主な原因と考えられますが、今後、他の原因についても財団法人鉄道総合技術研究所を交えてさらに検討し、早期究明に努めてまいります。

接触した痕

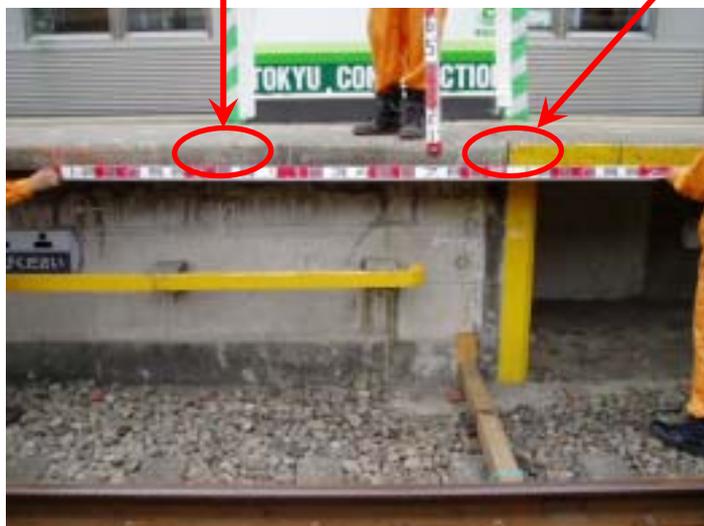
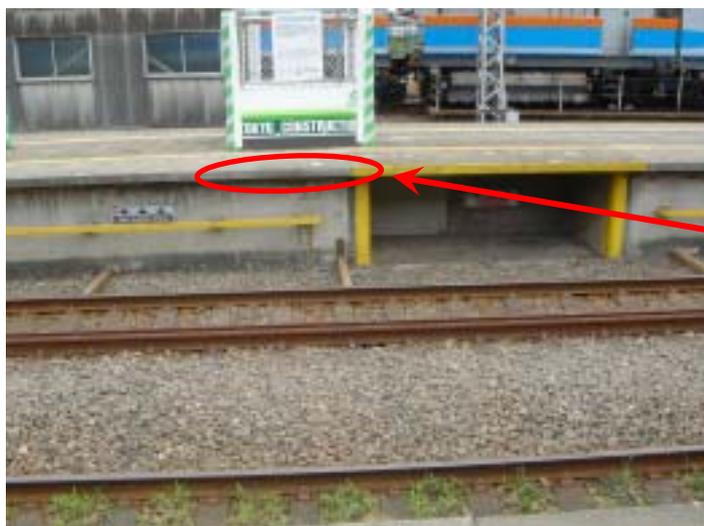
該当箇所

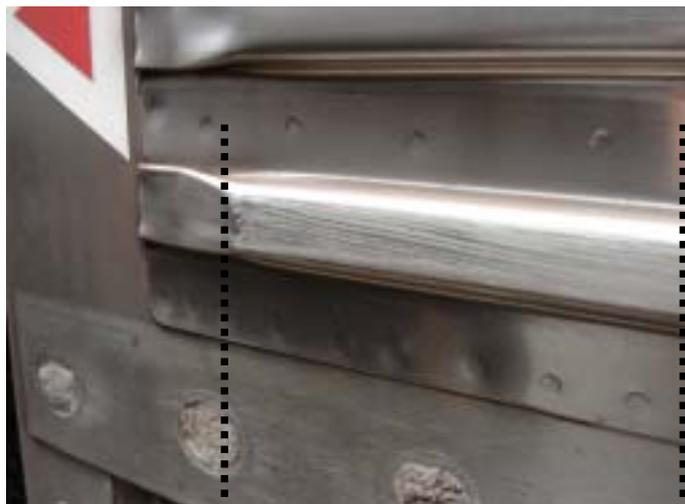
昨日(28日)、弊社田園都市線所属車両45編成のうち12編成において、車体の片側の一部(それぞれ1カ所または2カ所)に何かと接触した痕があるのが発見されました。

11.5cm

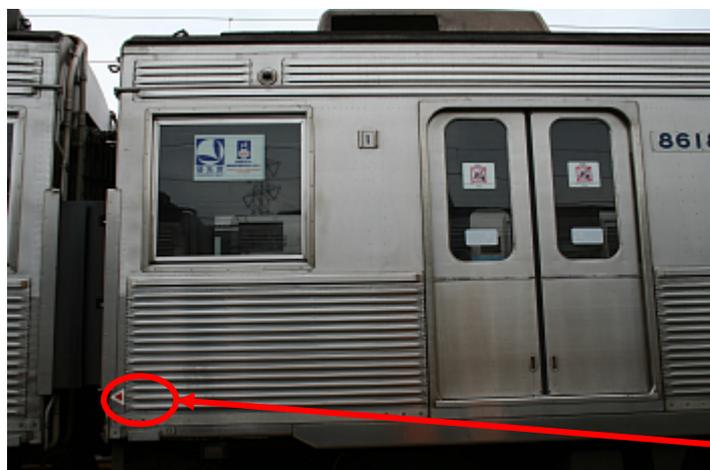
該当箇所

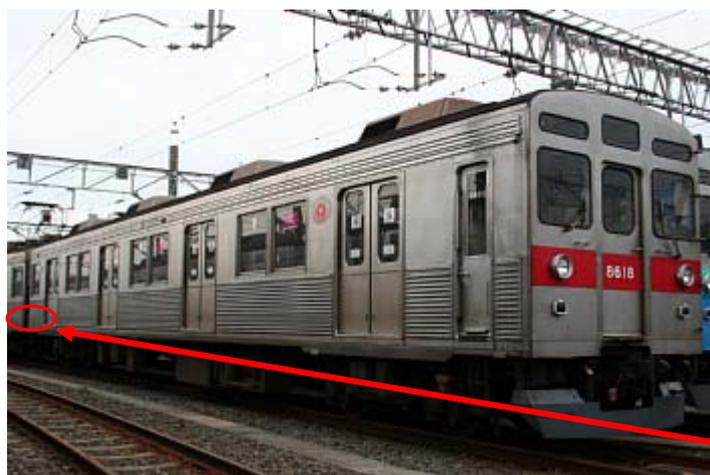
該当箇所
