## 東横線日吉駅構内における線路内発煙の原因について

東 急 電 鉄 株 式 会 社

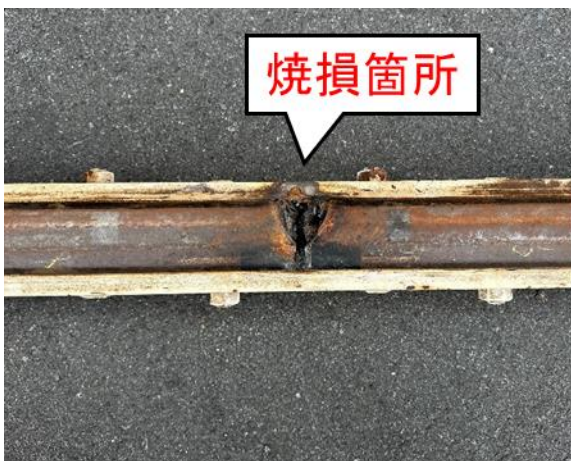
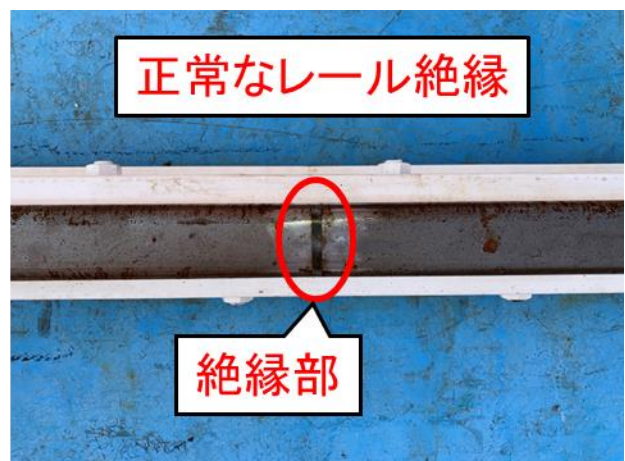
レールの継ぎ目にあるレール絶縁部（※）が焼損し、発煙に至りました。

東横線と目黒線・東急新横浜線のレールを区分している継ぎ目の両側のレールに生じる電圧の差により、レールの継ぎ目を列車が通過する際、火花が断続的に発生しレール絶縁部がショートして焼損したため。

#### ▼焼損したレール絶縁部

当該箇所における火花の発生を抑制するため、レールと変電所間の電気回路を見直し、電圧の差を低減させる改修工事を実施しました。
