事故・障害発生状況と事象

輸送障害等の事象

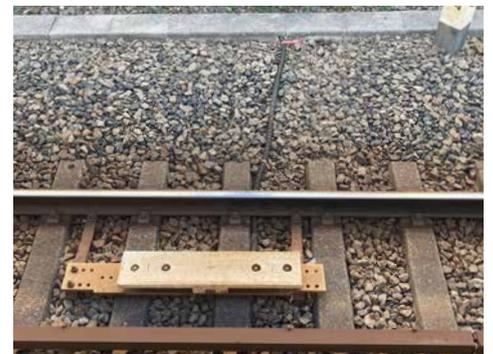
事象①インシデント：大井町線九品仏駅での非扱い扉開扉

〈発生事象〉通常は開かない仕様となっている5号車の各扉（ドア）が、1～4号車の各扉とともに開扉しました。

〈原因〉軌道内に敷設されている情報伝送装置に不具合が発生し、「一部の車両ドアを開扉しない駅（非扱い）」であるとの情報を車両側機器に伝送できなかったため

不具合が発生した九品仏駅の情報伝送装置

- 〈対策〉
- 情報伝送装置については設備交換を実施
 - 情報伝送装置の増設を実施（2重系）
 - 情報伝送装置より「一部の車両ドアを開扉しない駅（非扱い）」であるとの情報が車両に届かない場合には、車両側扉開閉装置にロックが掛かり、ドアの開扉ができないシステムを導入〔2021年度上期実施完了予定（大井町線5両編成全車両）〕

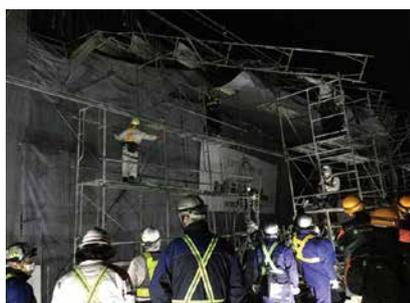
事象③輸送障害：東横線近接建物工事足場倒壊に伴う停電事象

- 〈発生日時〉2021年3月2日（火）22時19分ごろ
- 〈発生場所〉東横線自由が丘駅～都立大学駅間
- 〈発生事象〉近隣の工事現場の仮囲いが崩れ、軌道内の電車線を支障したことにより停電が発生。現場に重機が入ることができなかったため、作業員による撤去作業と電車線の復旧作業を実施。作業完了後、安全確認を行い運転を再開しました。
- 〈支障時分〉9時間52分
- 〈運休本数〉324本（上り166本、下り158本）
- 〈影響人員〉約173,800名
- 〈原因〉強風で近隣の工事現場の仮囲いが崩れ、軌道内の電車線を支障したことによる停電
- 〈対策〉線路近接工事事業者への強風時対応の指導強化

作業員による撤去作業の様子

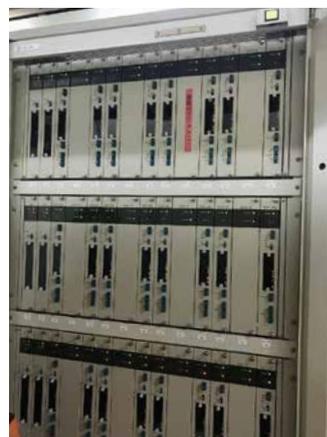
事象④輸送障害：東横線・目黒線武蔵小杉駅連動装置故障

- 〈発生日時〉2021年3月16日（火）4時48分ごろ
- 〈発生場所〉東横線・目黒線武蔵小杉駅
- 〈発生事象〉武蔵小杉駅の信号制御を行う連動装置内でショートが発生し、武蔵小杉駅構内の信号が全て停止信号となり、進行を指示する信号が出せなくなりました。連動装置内の原因確認作業終了後、電子基板を交換して復旧した後、運転を再開しました。
- 〈支障時分〉3時間10分
- 〈運休本数〉169本（東横線：上り47本、下り41本、目黒線：上り41本、下り40本）
- 〈影響人員〉約94,800名
- 〈原因〉連動装置内の一部電子部品故障
- 〈対策〉故障時の復旧対応マニュアルの作成および教育訓練の実施

信号制御を行う連動装置

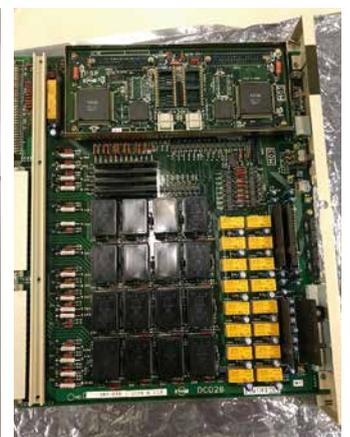
ショートが発生した電子基板
