こどもの国線こどもの国駅ホーム屋根の落下の再発防止と復旧について（ご報告）

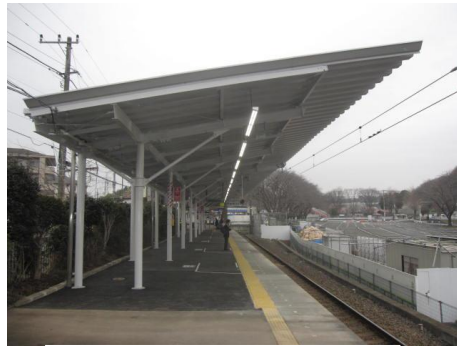
こどもの国駅ホーム屋根現地写真

3. 復旧状況

1. 原因 建築基準法に定められた積雪量を超え、かつ降雨が伴った結果、ホーム屋根の許容荷重を超えたため落下に至ったと推定しております。
2. 対策 再発防止として以下の対策を実施いたします。
 - (1) 復旧を行うこどもの国駅ホーム屋根の設計
建築基準法に定められた積雪荷重の2倍の荷重を許容できる設計といたしました。
 - (2) ホーム屋根の積雪に対する警戒体制
ホーム屋根が許容できる積雪荷重を超えないように除雪等を実施いたします。
