# 安全報告書 2025

東急電鉄 安全への取り組み

東急電鉄

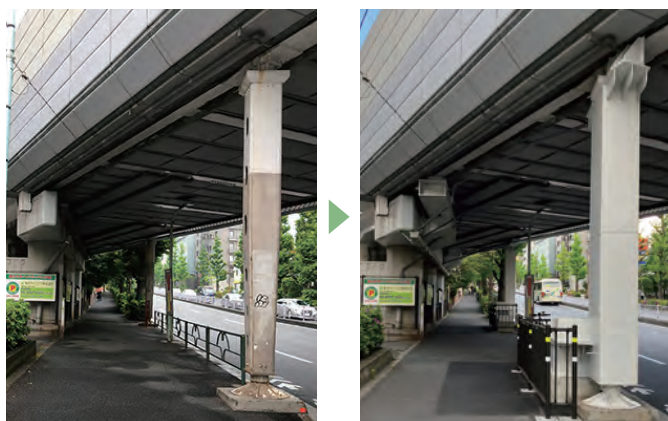
当社所有の高架橋柱のうち耐震補強の優先度の高いものについては、2021 年度に補強が完了しています。また、2018 年度の耐震省令の改正により、新たに追加されたロッキング橋脚を有する橋梁の耐震補強工事は、2023 年度に完了しました。

ロッキング橋脚：東横線学芸大学駅～都立大学駅間（放射 3 号架道橋）耐震工事前と工事後

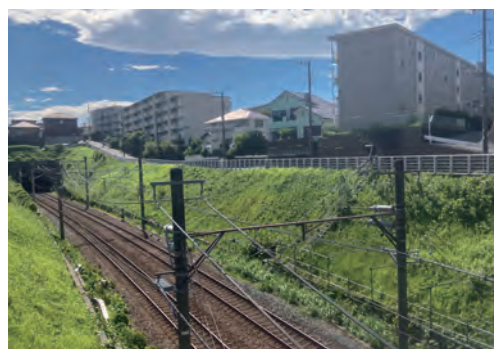
大雨時の土砂災害対策として、線路脇の斜面をコンクリートなどで補強する工事を推進しています。

対策前の斜面（田園都市線青葉台駅～田奈駅）

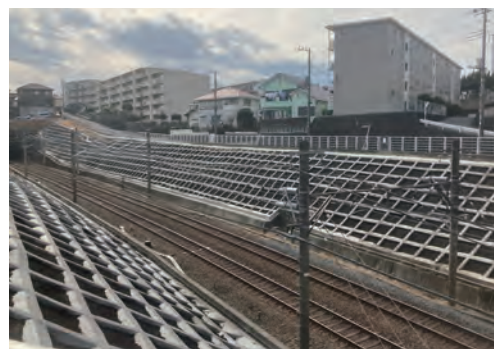
対策後の斜面（同区間）

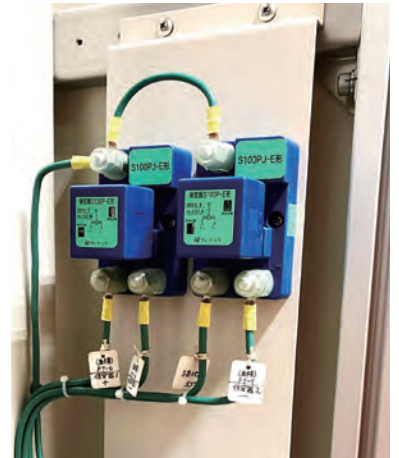
全ての電気機器（信号機器室、踏切設備、変電所など）に対し、電源側、機器それぞれに避雷器を設置し、誘導雷への対策を行っています。

避雷器

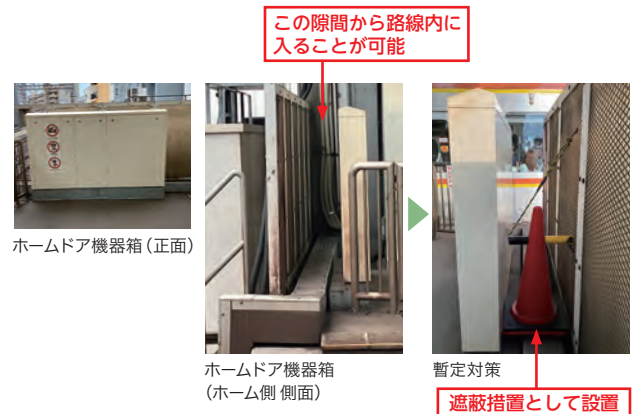
東横線綱島駅上りホームに設置しているホームドアの機器箱とホーム先端部にある柵との間に、隙間があることを発見。この隙間から、人が線路内に入ることができ、列車への触車事故につながるリスクがあることから、関係部署と連携を図り、暫定対策として速やかに立ち入りを防止するための遮蔽措置を実施しました。

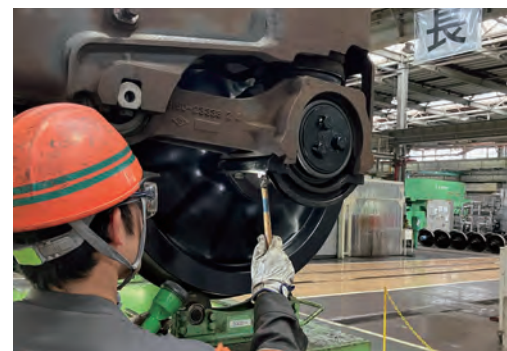
ボルトの打音点検。ボルトの叩き方や工具の握り方の工夫で、不具合をより正確に見極めます

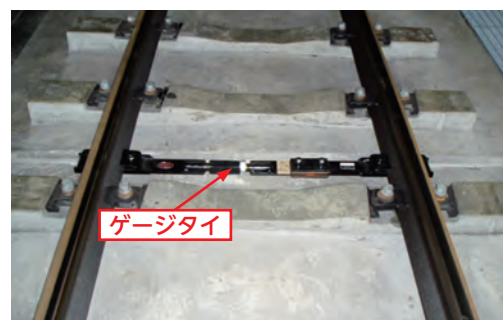
〈原因〉レール間をつなぐゲージタイ※が変形・損傷したことで、信号電流に異常をきたしたため

※レールの間隔を正常に維持するために用いる鋼製の部材

〈対策〉ゲージタイの設置・点検基準を定め規程化

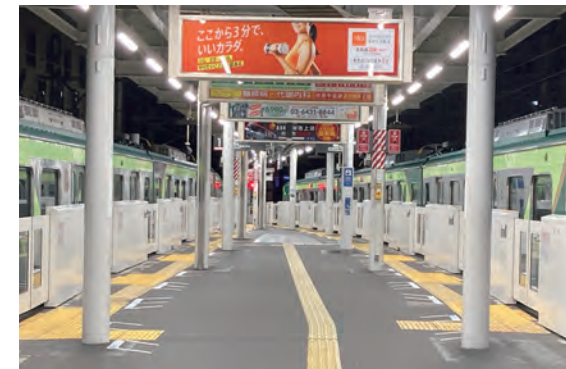
お客さまがホームから転落したり、列車と接触したりする事故を防止するため、東横線・目黒線・東急新横浜線・田園都市線・大井町線の全駅と池上線五反田駅にホームドアを設置しています。また、池上線（五反田駅除く）・東急多摩川線の全駅には、センサー付固定式ホーム柵を設置しています。池上線五反田駅は、2025 年 3 月、ホームドアの運用を開始しました。

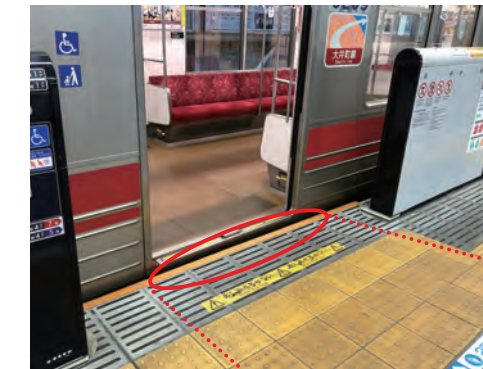
お客さまが足を踏み外してホームと列車との隙間に転落しないように、ホームの側面に隙間を狭めるための転落防止ゴムの設置を順次進めています。

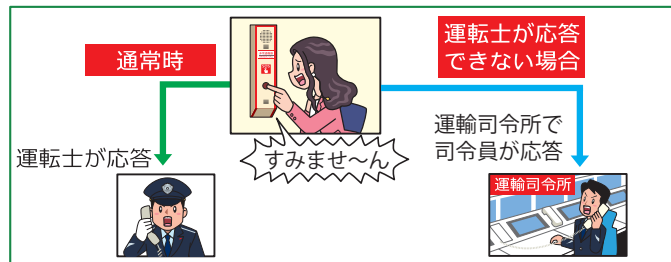
車内のお客さまが「車内非常通報ボタン（1車両に1～4カ所設置）を押すと、運転士が応答します。運転士が応答できない場合は、運輸司令所に自動で転送され、運輸司令所の司令員が応答します。

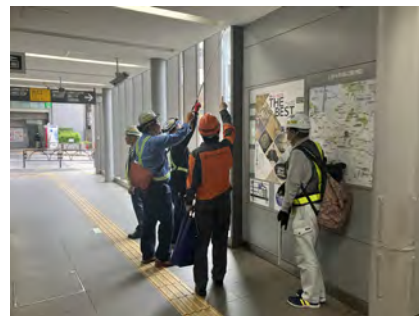
高架橋・トンネル等の土木構造物、駅舎・屋根等の建築物について、目視や打音等により定期的に検査を行い、落下リスク等の低減に努めています。検査結果はデータベース化して、維持管理に役立てています。火災時にお客さまの安全を守るための消防設備・換気設備や、駅を快適にご利用いただくための空調設備・昇降機設備等についても定期的に検査を行い、安定運用の維持に努めています。

構造物の検査

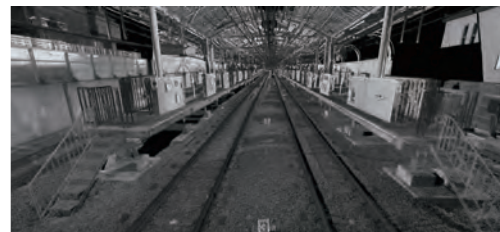
レーザースキャナによる3次元点群データと高解像度カメラの画像データを取得・解析することにより、列車が安全に走行できる空間の確保や構造物の維持管理に役立てていきます。

取得した3次元点群データの事例

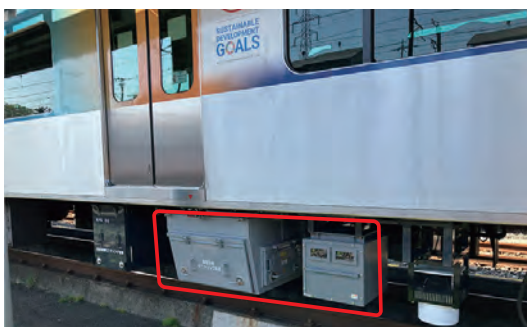
東横線、目黒線、東急新横浜線、田園都市線に線路設備モニタリング装置の導入を進めています。営業列車に搭載することで、高頻度に線路状態のデータを取得することができ、線路の悪化傾向を高精度で事前に把握して、最適なタイミングでのメンテナンスを実施することが可能です。また、取得したデータの有効活用に向けて、鉄道6社（小田急電鉄・相模鉄道・東急電鉄・東京メトロ・東武鉄道・JR東日本）で共通使用できる保線管理システム「RAMos+®」を共同で使用します。

線路設備モニタリング装置
