# 安全報告書 2026

東急電鉄 安全への取り組み

東急電鉄

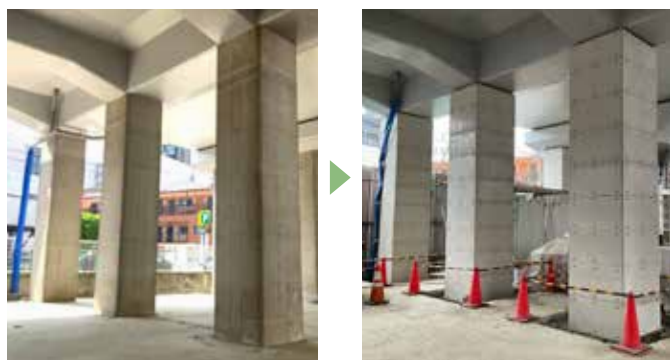
現在、さらなる対策として災害時の安全性と復旧性の向上を目的とし、高架橋柱と擁壁の耐震補強工事を実施しています。

東横線・目黒線多摩川駅～新丸子駅間 高架橋補強工事前と工事後

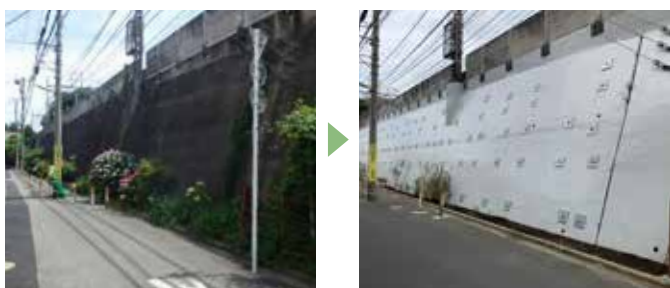
田園都市線用賀駅～二子玉川駅間 擁壁補強工事前と工事後

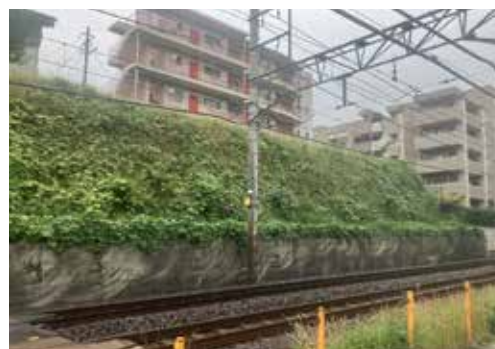
大雨時の土砂災害対策として、線路脇の斜面をコンクリートなどで補強する工事を推進しています。

対策前の法面（東横線綱島駅～大倉山駅間）

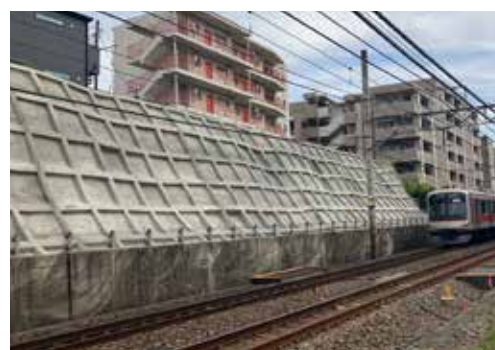
対策後の法面（同区間）

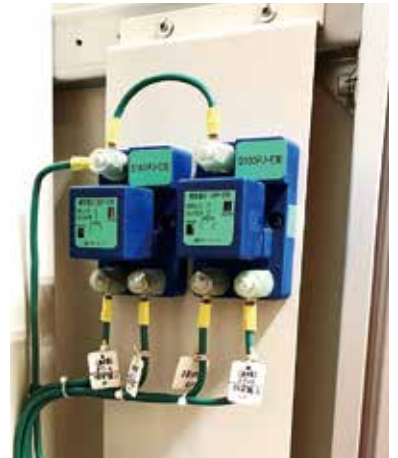
全ての電気機器（信号機器室、踏切設備、変電所など）に対し、電源側、機器それぞれに避雷器を設置し、誘導雷への対策を行っています。

避雷器

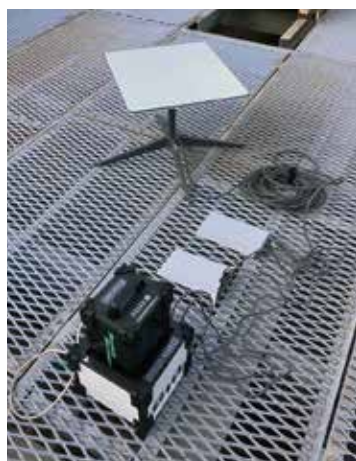
大規模災害の発生により、通常の通信手段が使用できなくなった場合に備え、「管内間電話」「衛星電話」「衛星通信」「監視庁緊急直通電話」を代替通信手段として導入しています。なお、衛星通信システムとして Starlink※を導入しています。  
※ Starlink は SpaceX 社の登録商標です。

衛星通信システム（Starlink）

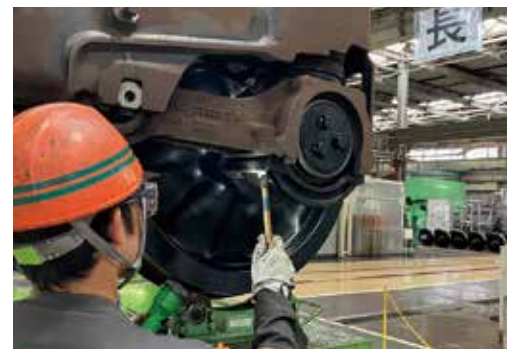
ボルトの打音点検。点検ハンマーの尾端を軽く握り微細な打音・振動の変化を感知して不具合を発見します。

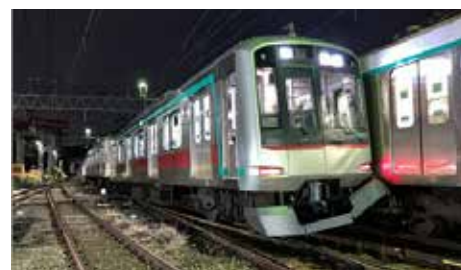
【事象】 鉄道運転事故：田園都市線梶が谷駅構内における  
列車衝突・脱線により車掌 1 名負傷

〈原因〉 信号システムの条件設定の不備により、列車②が 5 番線(引き込み線)に完全に入り切る前に、列車①が 3 番線に進行できる信号が出ていたため列車衝突に至った※

〈緊急対策〉 梶が谷駅を含む東急線全駅において、同様の事象の発生の有無について、現地とシステム設定状況の調査を実施した。梶が谷駅の他、2 駅(二子玉川駅、新横浜駅)にて条件不備を確認した。不備の発見後は、速やかに運行管理システムにより、常時停止信号現示とし、通過する際には司令員がダブルチェックを行った上で進行現示を取り扱う運用により安全を確保した。順次、信号プログラムを改修するとともに、再発防止に向けた取り組みを実施している。

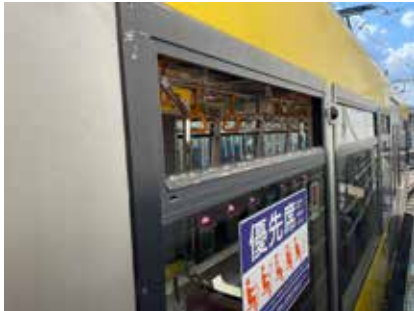
〈原因〉外的要因により傷がつき、車両の振動と歪みなどにより破損したと推定

側面内倒し式窓ガラス

〈緊急対策〉内倒し式窓ガラスに飛散防止フィルム貼り付け  
ガラス脱落防止用ワイヤー取り付け

〈恒久対策〉世田谷線全車両の同種の窓ガラスにおいて、ガラスから窓枠付きのポリカーボネート製に変更

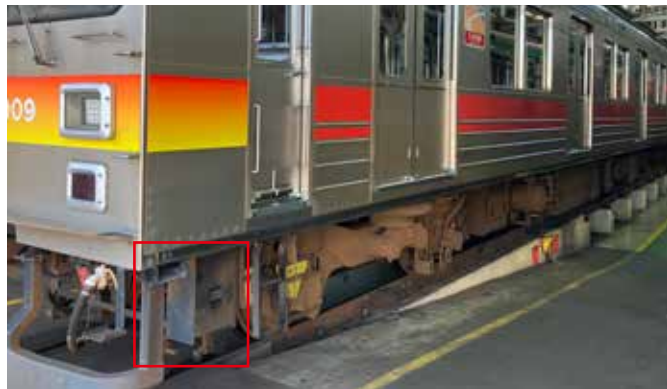
〈原因〉自動ドア非扱い装置内継電器端子部において、5号車のドアを開ける回路と使用していない空き端子がショートしたため

自動ドア非扱い装置 継電器箱

〈対策〉継電器の使用していない空き端子に絶縁キャップを取り付け

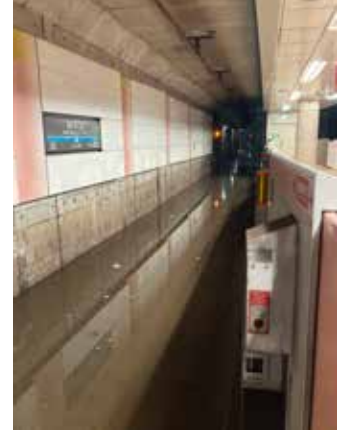
〈主な被害〉・目黒線西小山駅構内線路冠水

目黒線西小山駅 線路冠水

〈対策〉設備浸水対策（重要設備かさ上げ・止水板・防水扉設置）非常用排水ポンプ・冠水対応資材の配備・車両被雷装置の点検強化

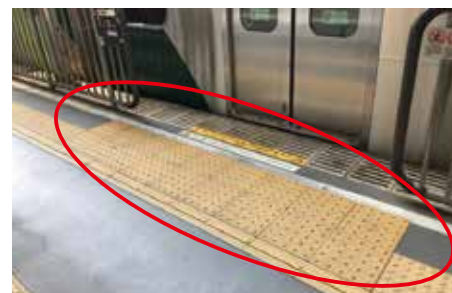
内方線付き点状ブロック

目の不自由なお客さまに安心してご利用いただけるよう、ホーム上に点状ブロックを設置しています。また、池上線（五反田駅除く）・東急多摩川線のセンサー付固定式ホーム柵設置駅は、ホームの内側を示す内方線を整備しています。

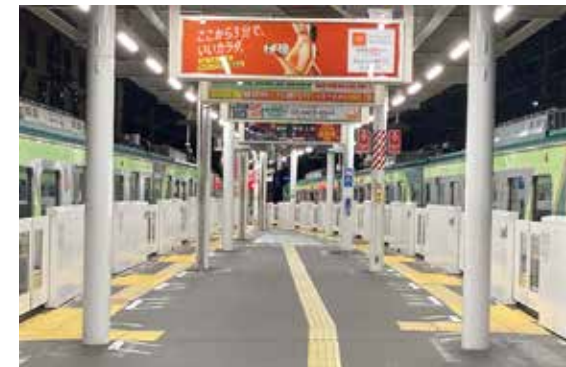
お客さまがホームから転落したり、列車と接触したりする事故を防止するため、東横線・目黒線・東急新横浜線・田園都市線・大井町線の全駅と池上線五反田駅にホームドアを設置しています。また、池上線（五反田駅除く）・東急多摩川線の全駅には、センサー付固定式ホーム柵を設置しています。

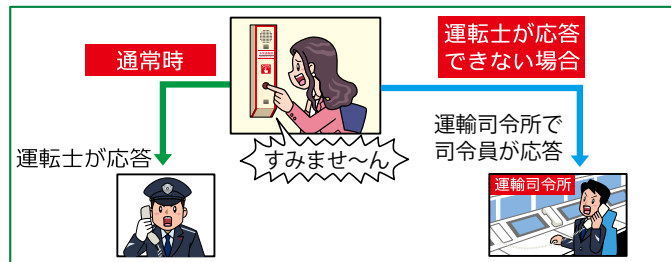
車内のお客さまが「車内非常通報ボタン（1車両に1～4カ所設置）を押すと、運転士が応答します。運転士が応答できない場合は、運輸司令所に自動で転送され、運輸司令所の司令員が応答します。

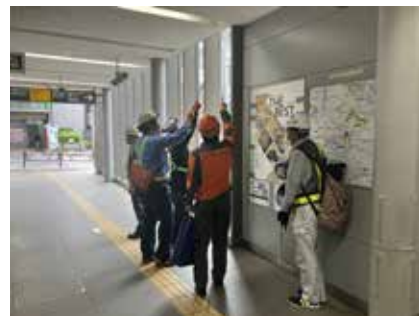
高架橋・トンネル等の土木構造物、駅舎・屋根等の建築物について、目視や打音等により定期的に検査を行い、落下リスク等の低減に努めています。検査結果はデータベース化して、維持管理に役立てています。火災時にお客さまの安全を守るための消防設備・換気設備や、駅を快適にご利用いただくための空調設備・昇降機設備等についても定期的に検査を行い、安定運用の維持に努めています。

構造物の検査

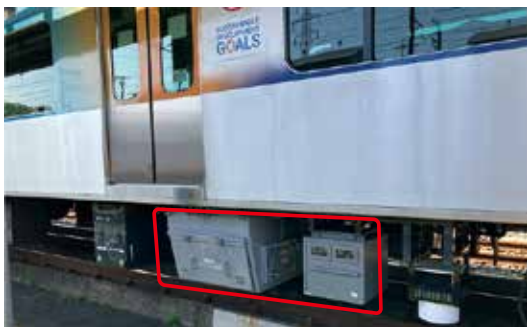
東横線、目黒線、東急新横浜線、田園都市線において線路設備モニタリング装置を導入し、営業列車に搭載することで、高頻度に線路状態のデータを取得することができ、線路の悪化傾向を高頻度で事前に把握し、最適なタイミングでメンテナンスを実施することが可能となりました。また、取得したデータの有効活用に向けて、鉄道7社（小田急電鉄・埼玉高速鉄道・相模鉄道・東急電鉄・東京メトロ・東武鉄道・JR東日本）で共通使用できる保線管理システム「Ramos + ®」を共同で使用します。

線路設備モニタリング装置

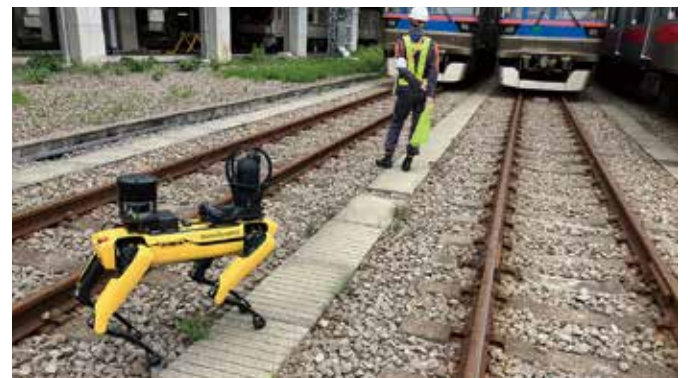
四足歩行ロボット「Spot」を導入し、点検・検査業務の高度化・効率化へ向けた技術検証を2025年4月から開始しました。Spotは国内鉄道業界初の本格的な導入であり、搭載されたカメラやセンサーを用いて設備の状態を把握します。元住吉駅周辺の変電所・車庫での検査を皮切りに、将来的には対象業務の拡大、AI画像解析システムの活用などにより、点検頻度・時期を適正化し故障を未然に防止することを目指します。

四足歩行ロボット「Spot」

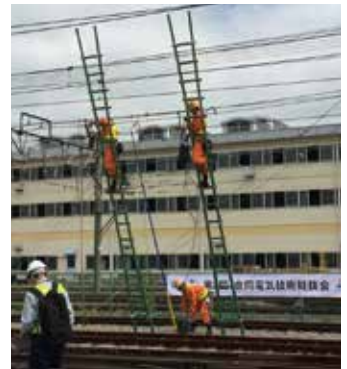
電気部門での技能競技会：電車線の張り替え作業
